# **成田市学校施設長寿命化計画**

令和3（2021）年3月

**成田市教育委員会**

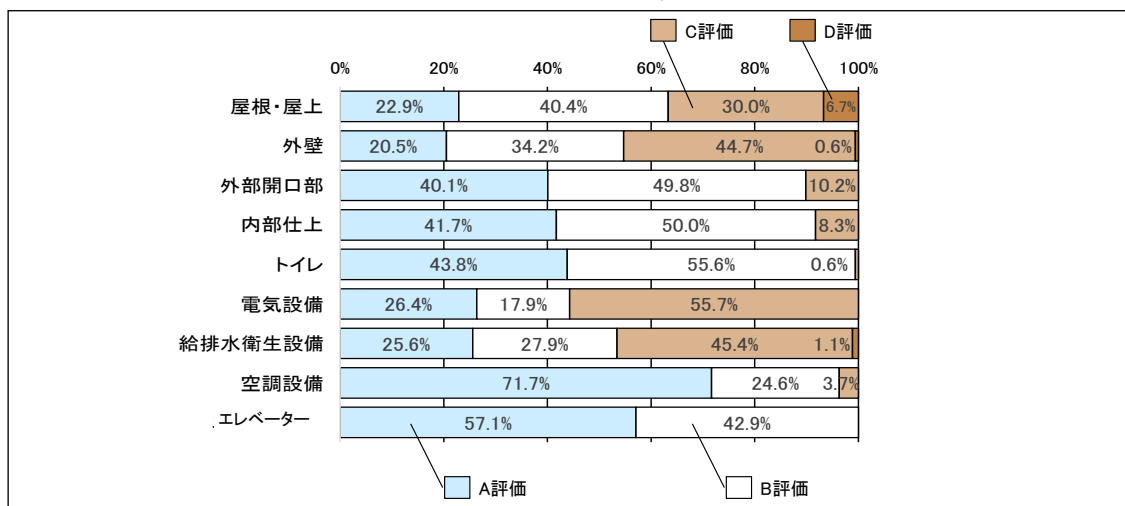
図 8-1 劣化状況の概要（校舎・屋内運動場）

建築は、屋根・屋上、外壁、外部開口部と、電気、給排水衛生設備での老朽化が進んでいました。

屋根・屋上は、防水シートのはがれ・摩耗、押えコンクリート目地の劣化、排水不良による水溜まり等の事象が 37% で見られ、そのうち 7% が早急な対応が求められます。

外壁は、コンクリートのひび割れや、爆裂など、躯体に影響のある事象が見られる建物が45%です。外部開口部は10%、内部仕上は、8%が劣化しています。

電気設備は、これまで大規模改造工事の実施校以外は、照明改修等を行っていないため、56%が、給排水衛生設備は、47%が劣化しています。空調設備は、教室の冷暖房化を行っており比較的良好です。エレベーターは、14校で整備されています。

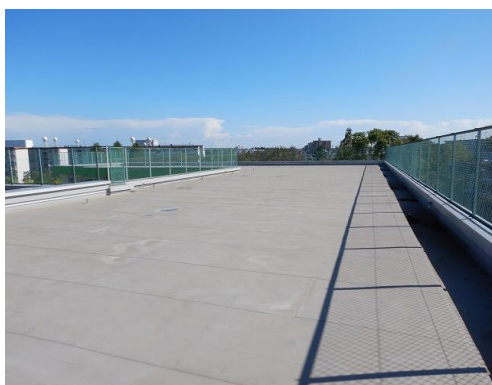
#### A 評価

シート防水は概ね良好

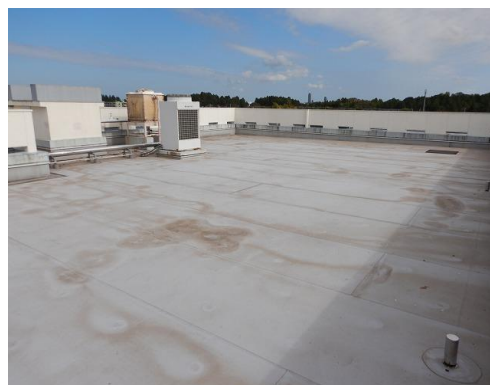
#### B 評価

経年劣化がみられるが防水層に支障はみられない

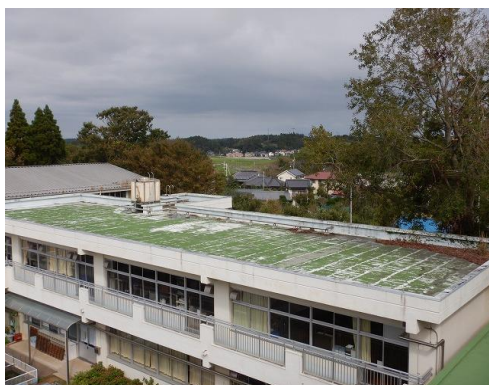
#### C 評価

広範囲に塗膜防水の塗料のはがれが発生している

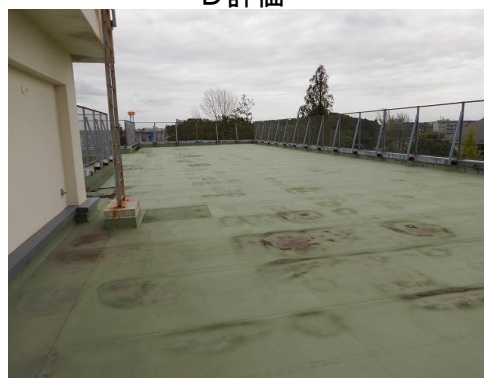
#### D 評価

シート防水層に膨れ、亀裂が発生している

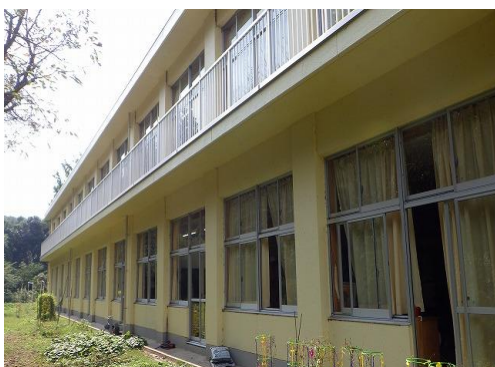
### A 評価

複層塗材は概ね良好

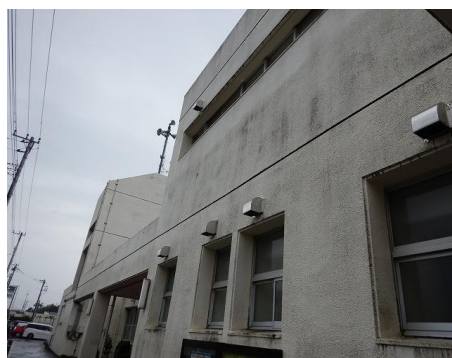
### B 評価

複層塗材は経年劣化がみられる

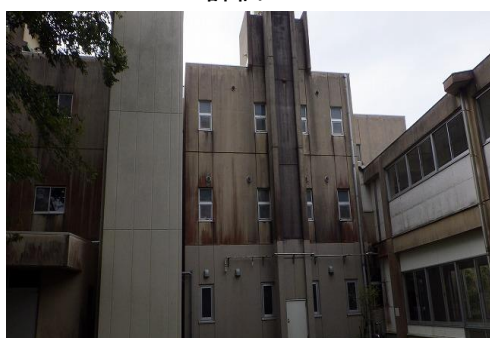
### C 評価

複層塗材の広範囲の劣化が進行している

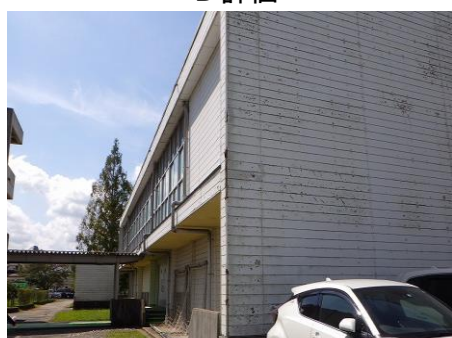
### D 評価

壁材の欠損が生じている

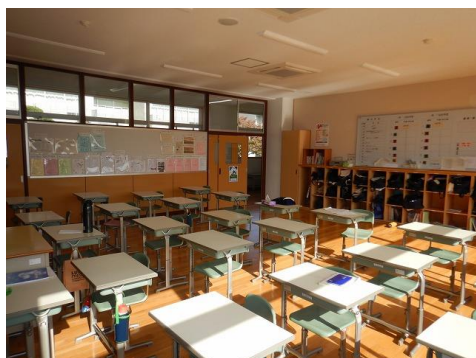
### A 評価

改修後で概ね良好

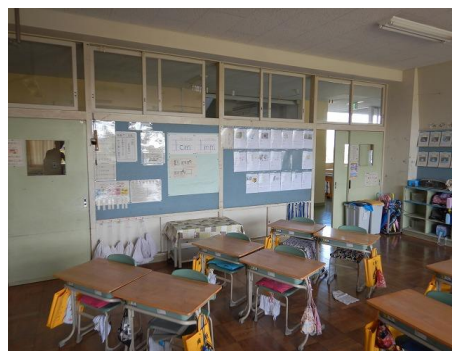
### B 評価

経年劣化がみられるが不具合はない

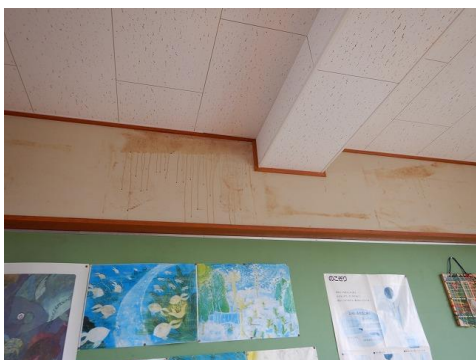
### C 評価

雨漏りによるシミが発生している
