橋梁修繕工事（郷部大橋）（第1径間他）

本事業は、平成24年度に策定、令和元年度に更新した「橋梁長寿命化修繕計画」に基づき、橋梁の安全の確保と効率的な修繕を行うものです。

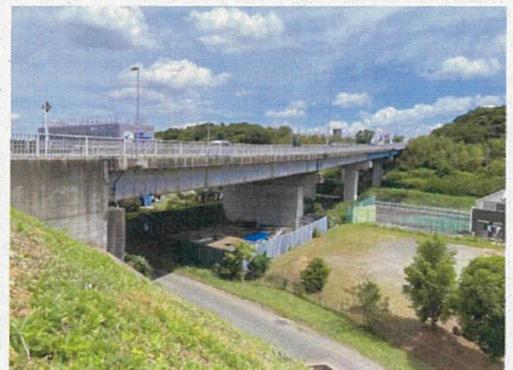
名称	(ゴウブオオハシ) 郷部大橋
路線名	郷部線
位置	成田市郷部地先
橋長	260m
幅員	有効幅員18.26m
架設年	昭和53年(1978年:築45年)
構造	鋼鈑桁橋

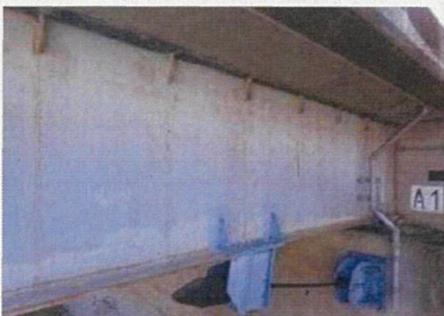
主な損傷		今回補修
部材名	部位・損傷状況	
主桁	腐食	塗替塗装
支承本体	腐食	支承防錆処理
橋台及び橋脚	ひびわれ、剥離・鉄筋露出	ひびわれ補修、断面修復、剥落防止
