成田市スポーツ施設個別施設計画

令和3年3月

成田市

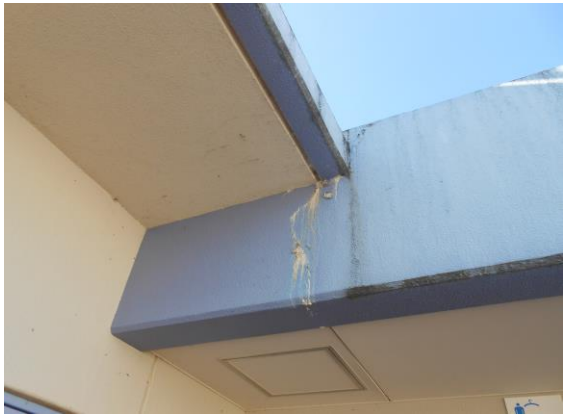
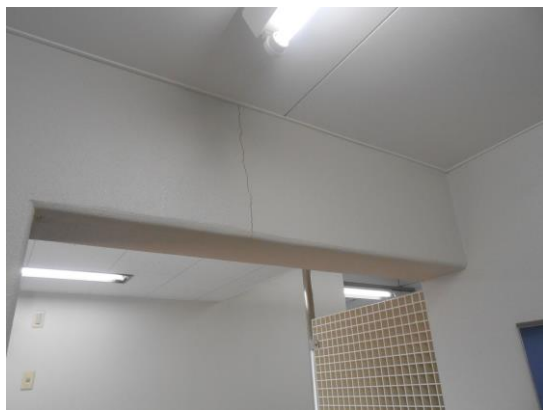
施設名	1.大谷津運動公園	棟名	水泳プール管理棟
評価部位	外壁 B	評価部位	内部 B
白華やクラックが見られますが部分的です。		幅 0.2mm 以上のクラックが一部に見られる 他、床に 0.2mm 未満のクラックが散見されま す。

- 令和8年度（2026年度）：屋根及び外壁修繕工事
- 令和8年度（2026年度）：電気・機械設備修繕工事

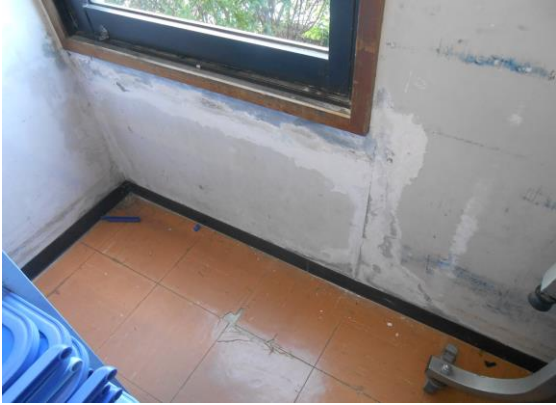
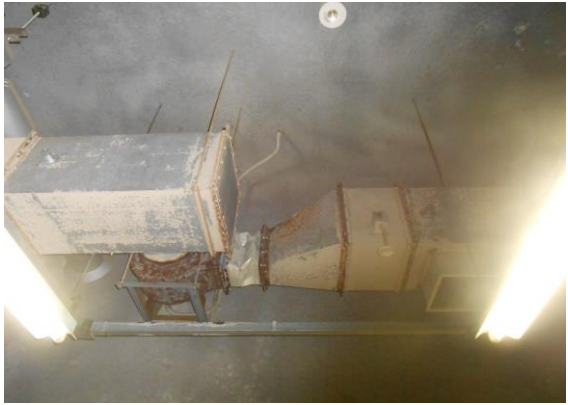
施設名	2.中台運動公園	棟名	陸上競技場
評価部位	構造部 C	評価部位	内部 B
白華やクラックが多数見られます。		漏水の影響と思われる塗装剥がれが見られま したが部分的です。

施設名	3.中台運動公園	棟名	体育館
評価部位	内部 C	評価部位	機械設備 B
漏水の跡及び漏水の影響と思われる劣化が随所に見られます。		ダクトの錆などが見られましたが部分的です。

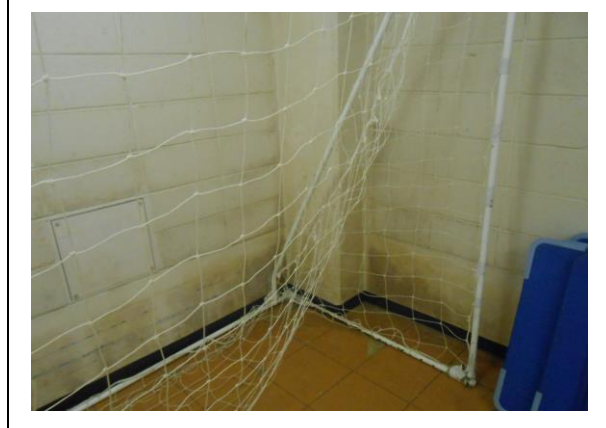
施設名	4.中台運動公園	棟名	相撲場
評価部位	構造部 B	評価部位	
鉄骨の錆などが見られますが部分的です。

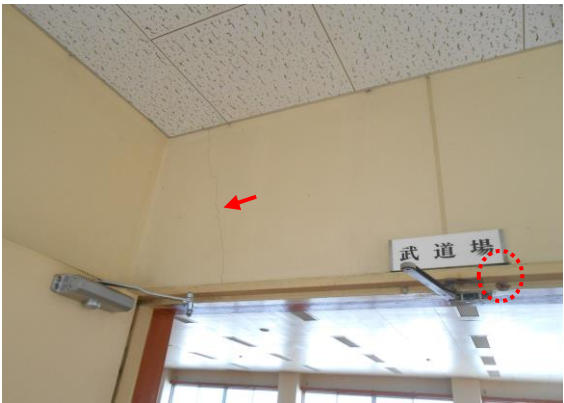
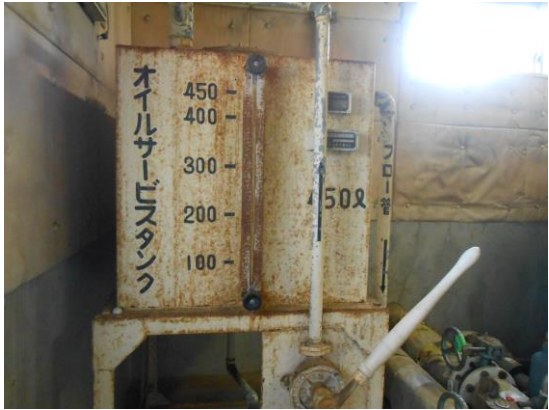
施設名	5.久住体育館	棟名	体育館
評価部位	外壁 C	評価部位	内部 C
仕上げ材のクラックなどが見られます。		錆、クラック、建具損傷など劣化が多数見られます。

施設名	6.大栄 B&G 海洋センター	棟名	アリーナ、武道場、会議室等
評価部位	内部 C	評価部位	機械設備 C
クラック、漏水跡、仕上げ材の破損など劣化が随所に見られます。		錆が多く見られます。

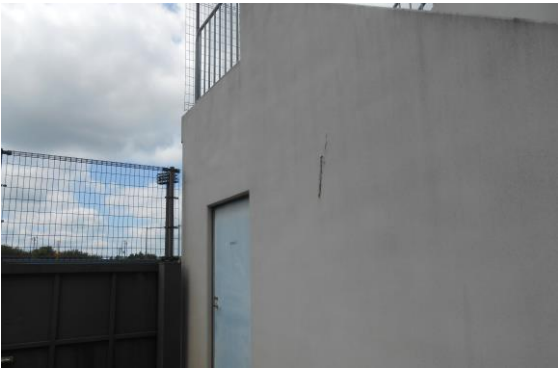
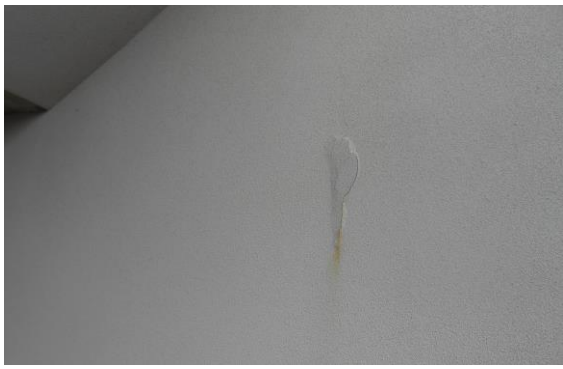
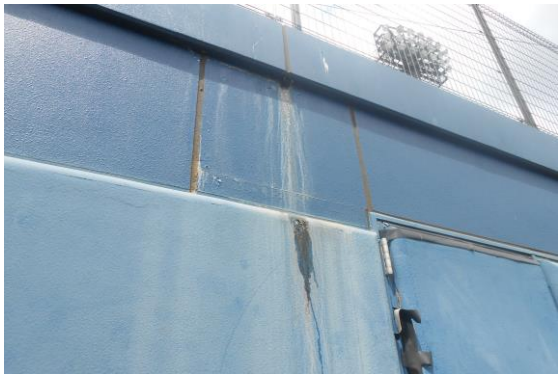
○ナスパ・スタジアム（大栄野球場）の外壁について、鉄筋の錆、露出が見られたため D 評価となっており、早急な対応が必要となっています。

施設名	8. ナスパ・スタジアム (大栄野球場)	棟名	野球場
評価部位	外壁 D	評価部位	構造部 B
爆裂による鉄筋の露出が見られた他、クラック、白華なども随所に見られます。		錆汁などの劣化が見られましたが部分的です。

- ・ ナスパ・スタジアム（大栄野球場）（野球場）の劣化状況の程度は全体としては築年数に相応の結果でしたが、外壁において著しい劣化状況が見られたため、令和 4 年度に外壁改修工事の実施を検討しています。
- ・ その他の部位・設備については、建築年から起算した部位部材の修繕・更新周期に応じた修繕を実施します。 (千円)

- 令和 4 年度（2022 年度）：外壁更新工事
- 令和 8 年度（2026 年度）：屋根及び建築物内部修繕工事
- 令和 8 年度（2026 年度）：電気・機械設備修繕工事
