阿利耶橋・阿利耶橋 側道橋 補修工事委託 事業概要書

1. 概要

本事業は、京成本線軌道上に架かる成田市の道路橋「阿利耶橋及び阿利耶橋 側道橋」の長寿命化修繕工事について、鉄道軌道上の保安の観点から京成電鉄 株式会社と令和 3 年 9 月定例会の議決を経て協定書を締結し工事委託を行ったものです。

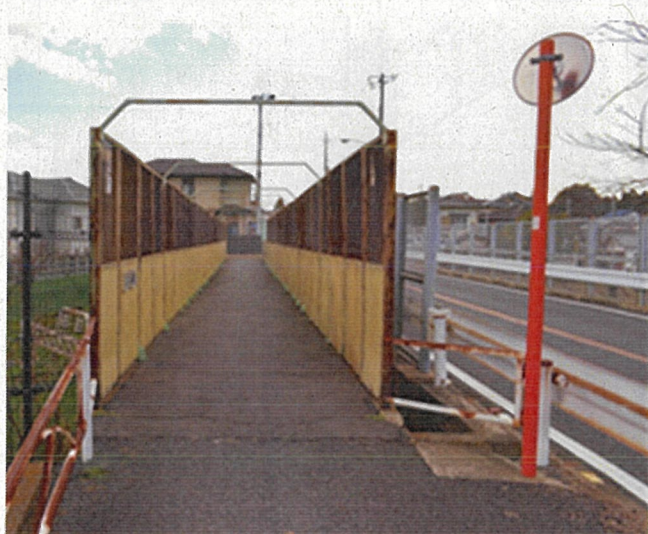
施工前

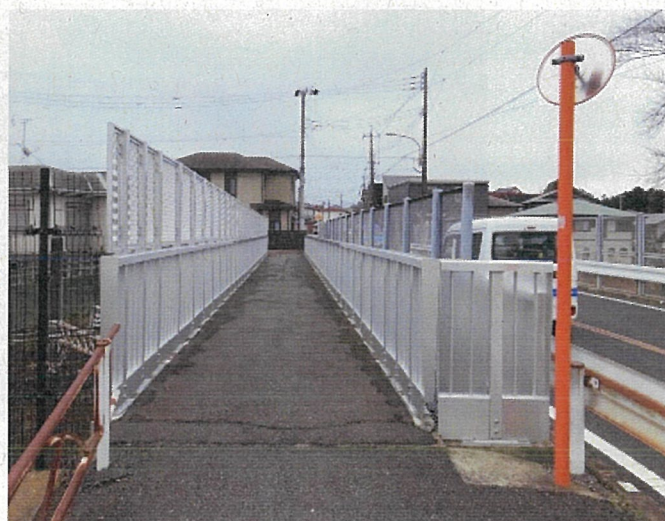
施工後

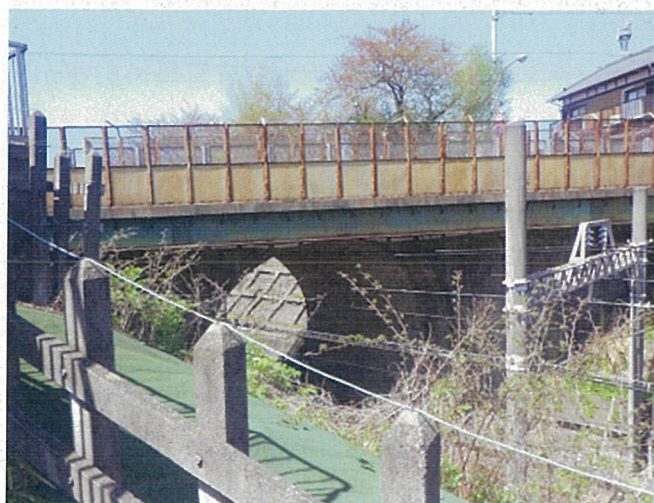
施工前

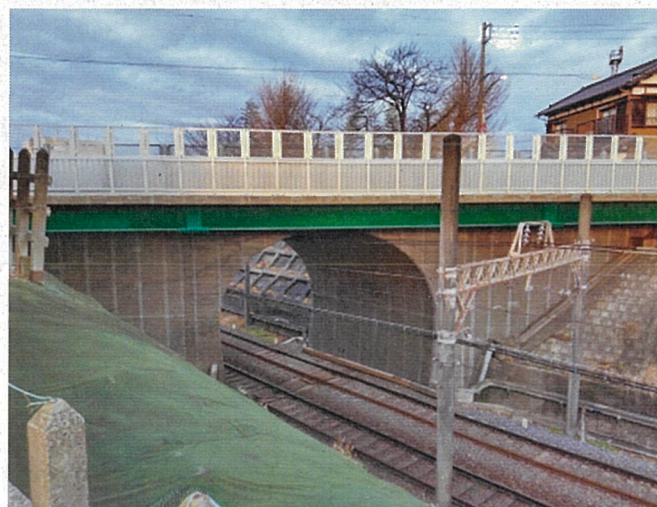
施工後
