## CDM工法（セメント改良工）の影響調査

## 追加調査の方針と結果

CDM工法（セメント改良工）が植物に及ぼす影響の有無について、小松天満宮周辺の現場で検証する。土壌と地下水のpHの変化により、影響を把握する。

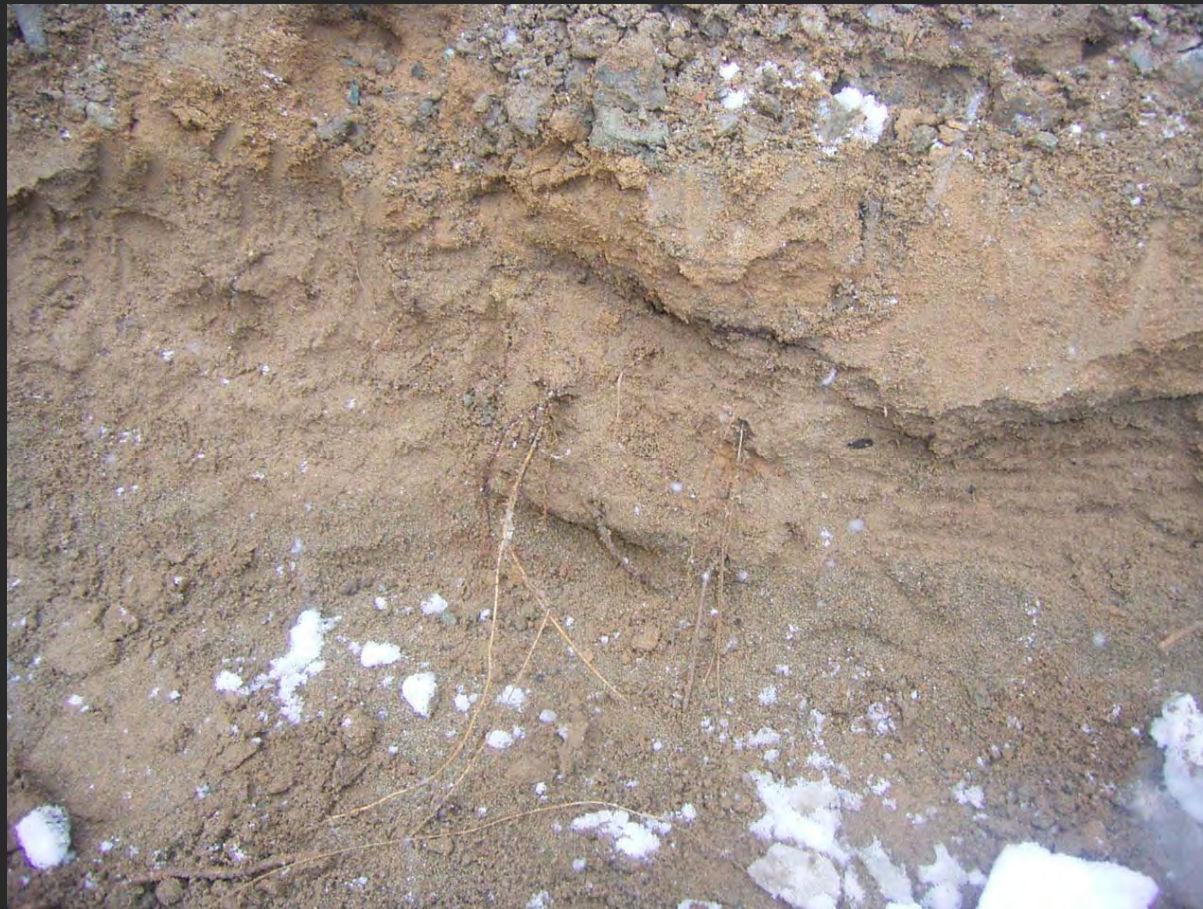
根の分布状況

樹木根：深度0.6m付近に確認  
最長根6.25m

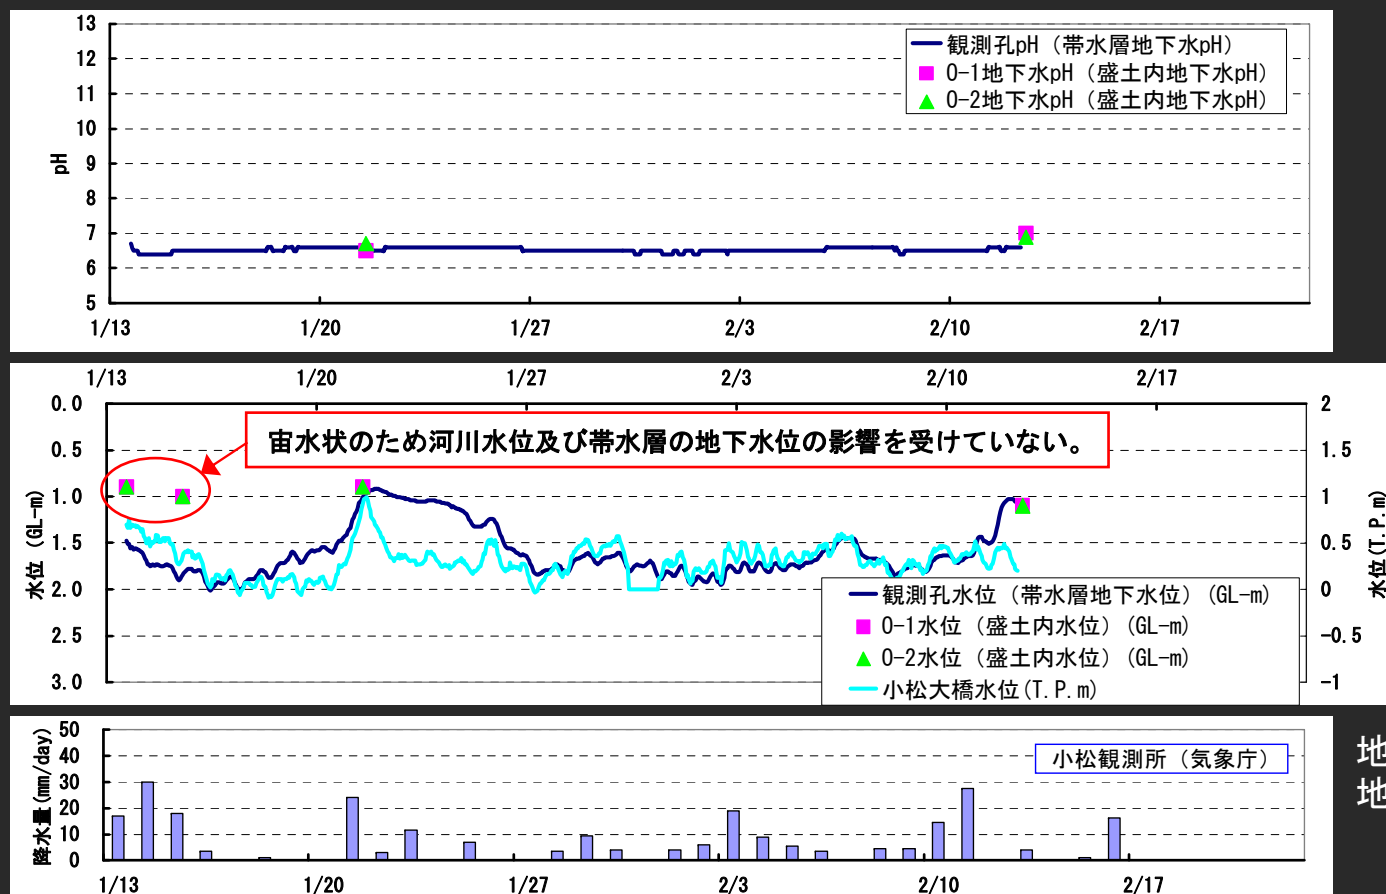
地下水位及び  
地下水pH測定結果

- ・ 帯水層（沖積細砂層）の地下水位は降雨等により変化し、GL-0.9～-2.0m である。地下水のpHは6.5前後でほぼ一定である。
- ・ 盛土内にある宙水状の地下水の水位はGL-0.9～-1.1mであり、そのpHは6.5～7.0と帯水層のpHと同程度である。

セメント改良土の改良底面下及び改良土周辺の土壌、地下水のpHは、改良前のpHとほとんど変化はなく、セメント改良土が周辺環境に及ぼす影響はほとんどないと判断される。
